マルワ クリーン レディー
MARUWA clean LADYパトロール隊
 パトロール チェックリスト

工事名	函館新外環状道路 函館市 湯の沢改良工事	作業所長	坂尻 篤彦
工事期間	平成30年5月22日～平成31年3月18日	点検日	H30. 7. 31
発注者	国土交通省 北海道開発局 函館開発建設部	点検者	◎ 佐々木 志津子
当日の作業	○足場組立		◎ 笹島 知奈実
	○鉄筋加工		◎ 金濱 優花
	○		○ 片石 映子

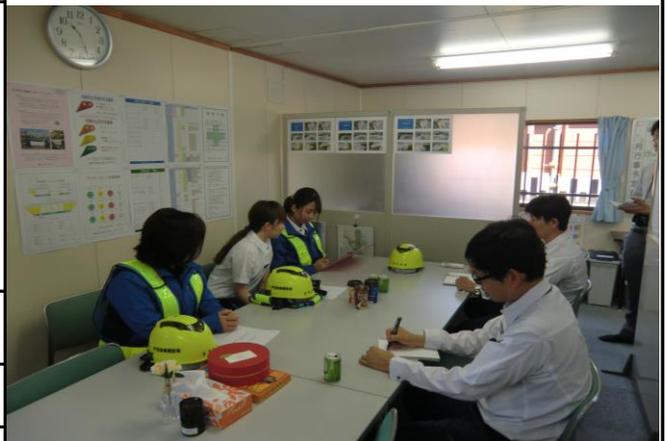
パトロール 写真

評価者	総評 および 加点（減点）項目	評価
金濱	事務所内は整理整頓されていてちらかっている	17
	印象の個所はなく、とても過ごしやすい環境になっていました。ただ、コンセントをさしっぱなしの個所が一か所だけではなかったので	
	省エネ対策をもう少し心がけてほしいです。	
	現場内は熱中症対策も厳重にされていて	
	作業しやすいように良く工夫されていたと思います。	
小計B	(20点満点)	17
