マルワ クリーン レディー
MARUWA clean LADYパトロール隊
 パトロール チェックリスト

工事名	函館新外環状道路 函館市 湯の沢改良工事	作業所長	坂尻 篤彦
工事期間	平成30年5月22日～平成31年3月18日	点検日	H30. 7. 31
発注者	国土交通省 北海道開発局 函館開発建設部	点検者	◎ 佐々木 志津子
当日の作業	○足場組立		◎ 笹島 知奈実
	○鉄筋加工		◎ 金濱 優花
	○		○ 片石 映子

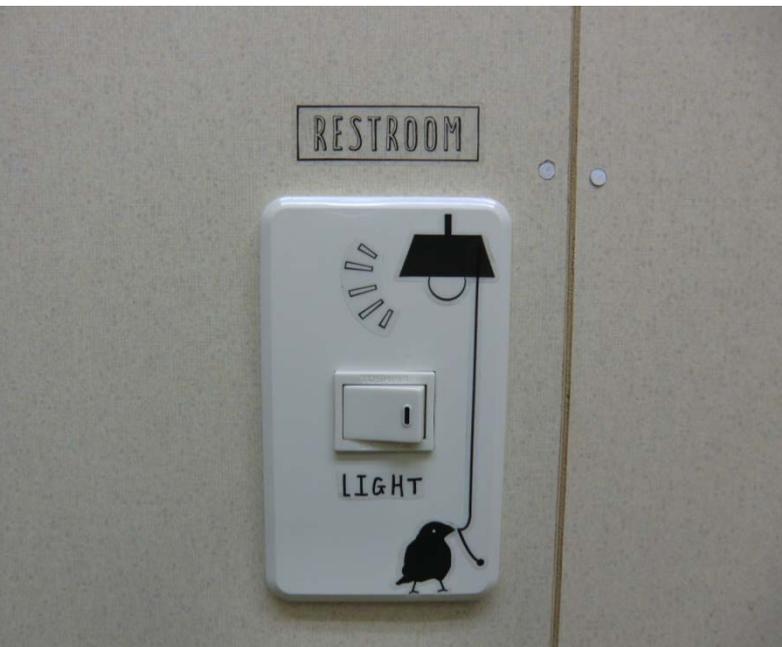
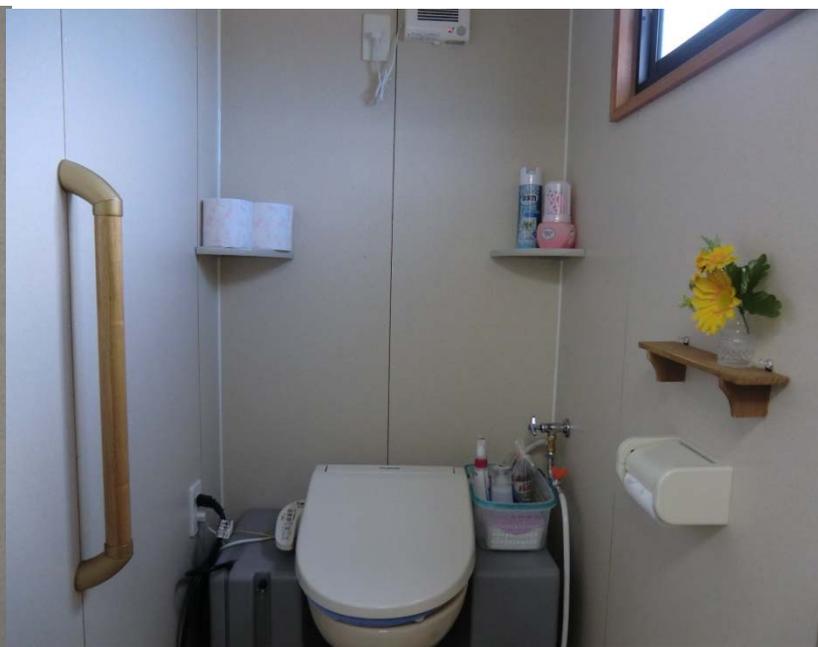
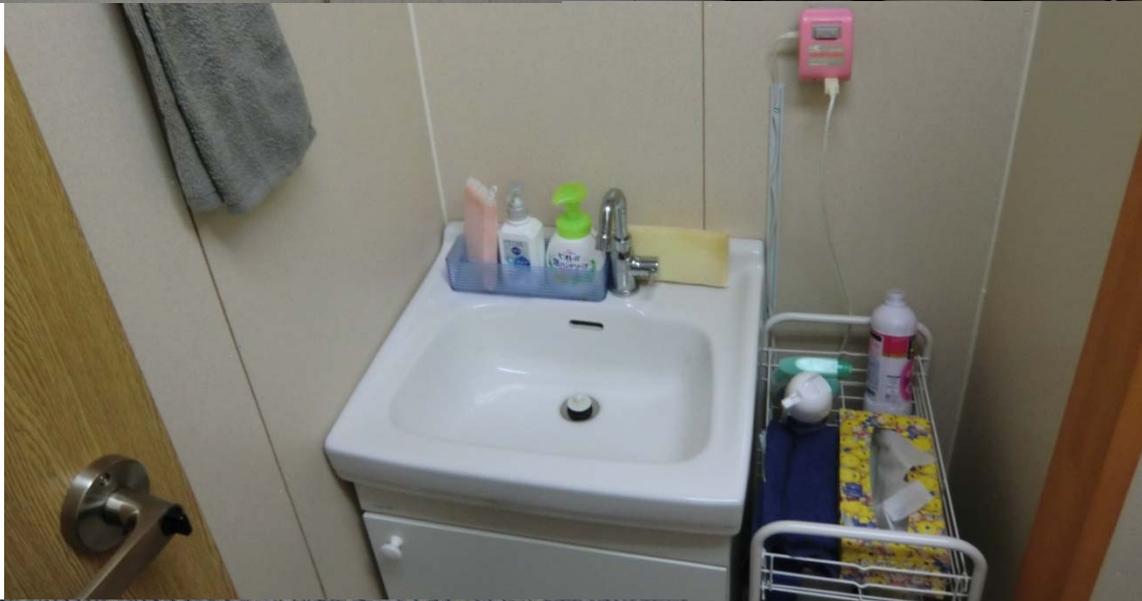
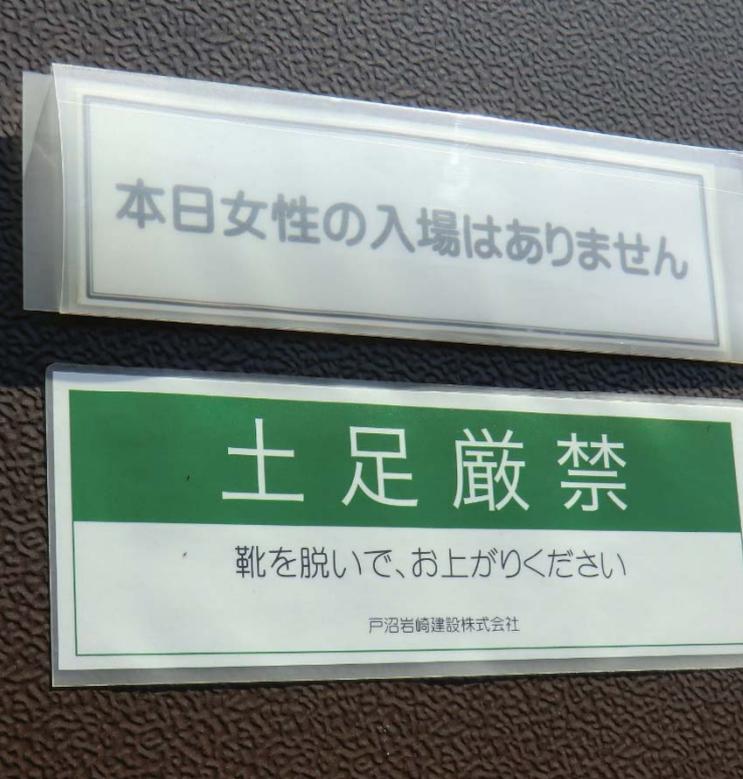
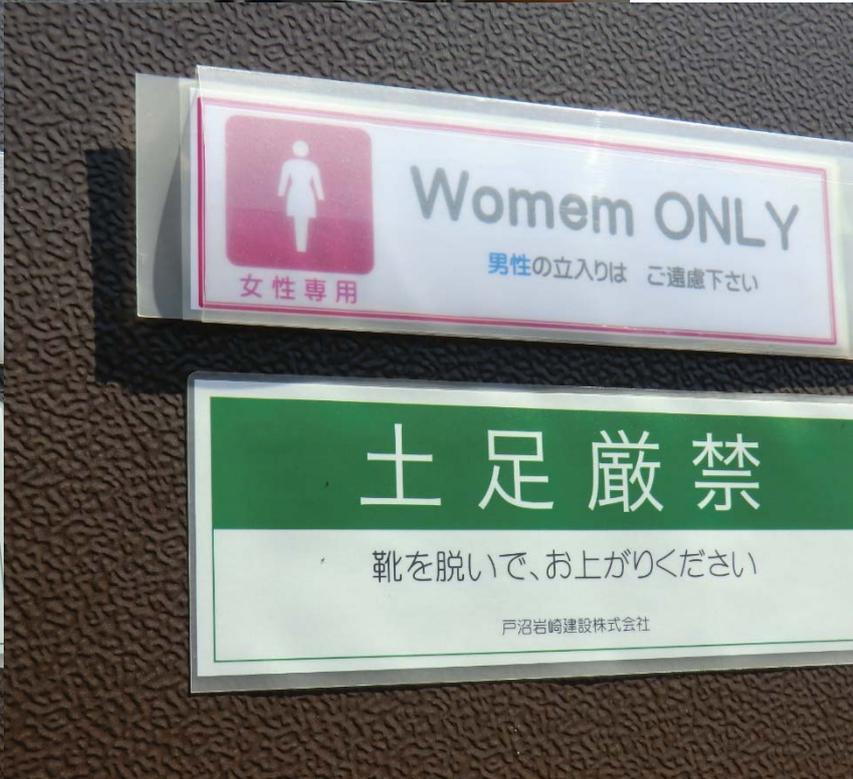
パトロール 写真

評価者	総評 および 加点（減点）項目	評価
金濱	事務所内は整理整頓されていてちらかっている	17
	印象の個所はなく、とても過ごしやすい環境になっていました。ただ、コンセントをさしっぱなしの個所が一か所だけではなかったので	
	省エネ対策をもう少し心がけてほしいです。	
	現場内は熱中症対策も厳重にされていて	
	作業しやすいように良く工夫されていたと思います。	
小計B	(20点満点)	17
